INFORME DE ESTADO DE LA CUENCA

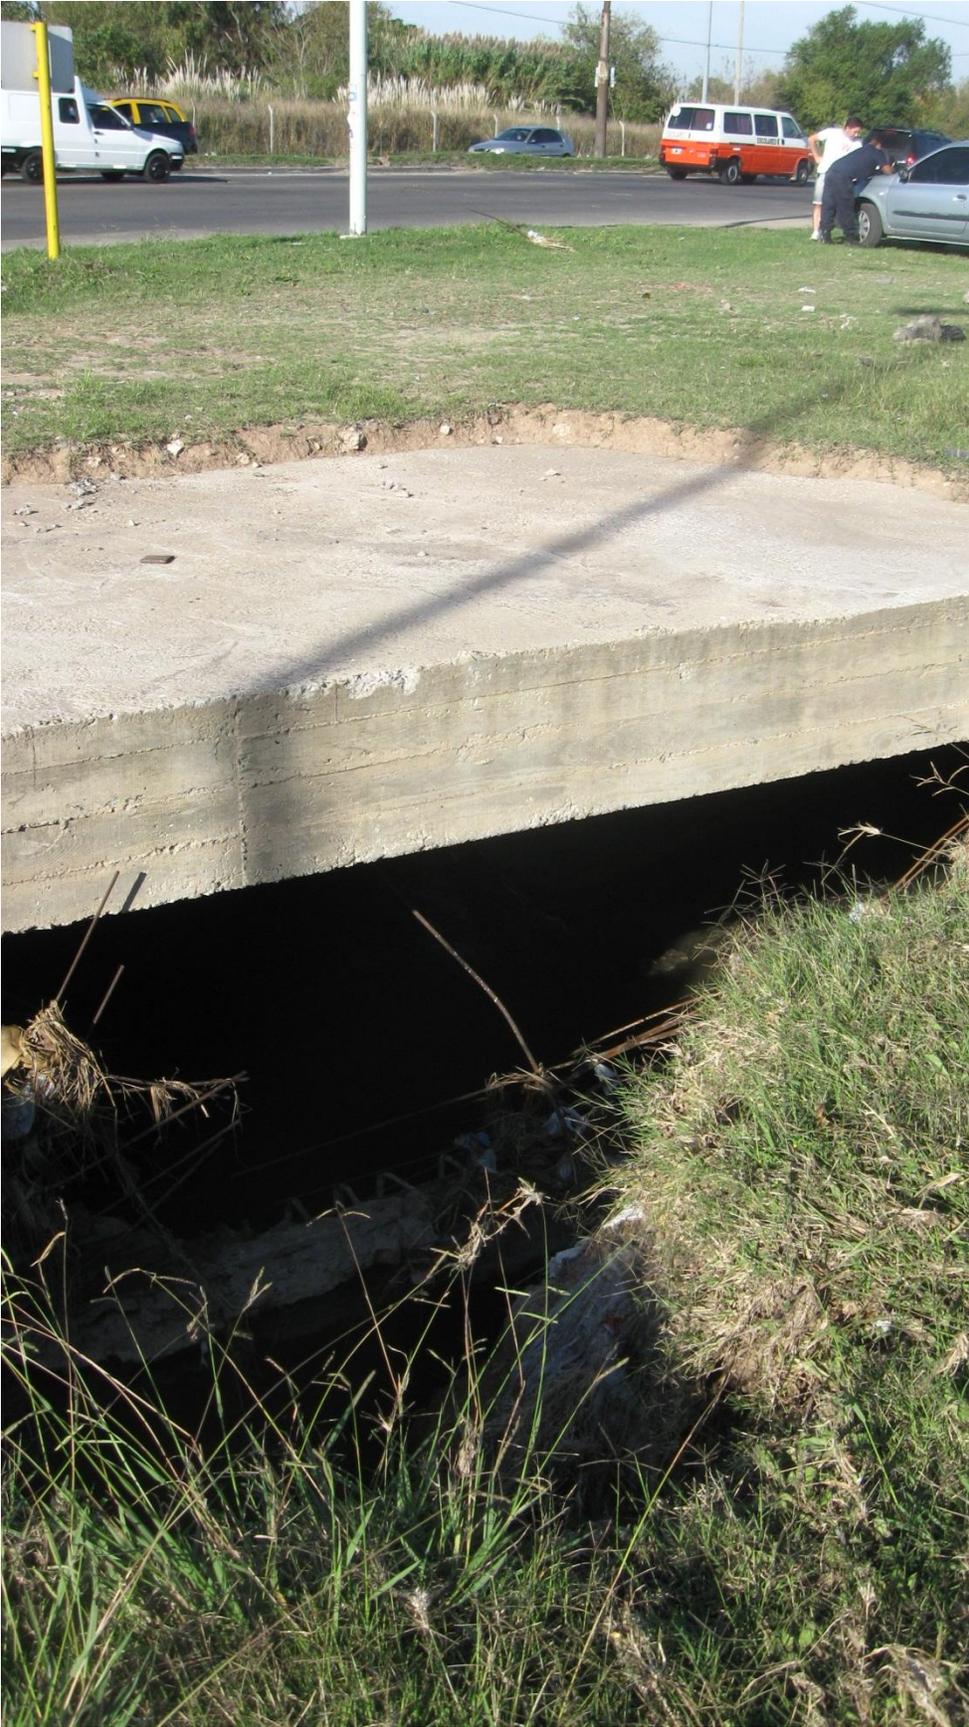
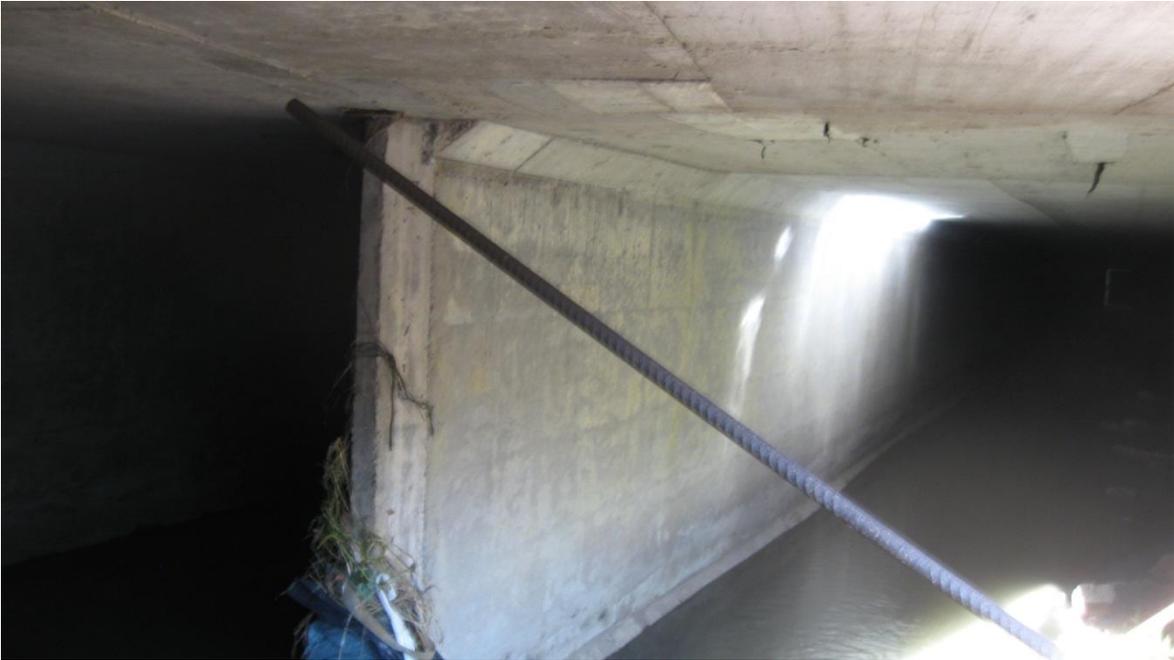
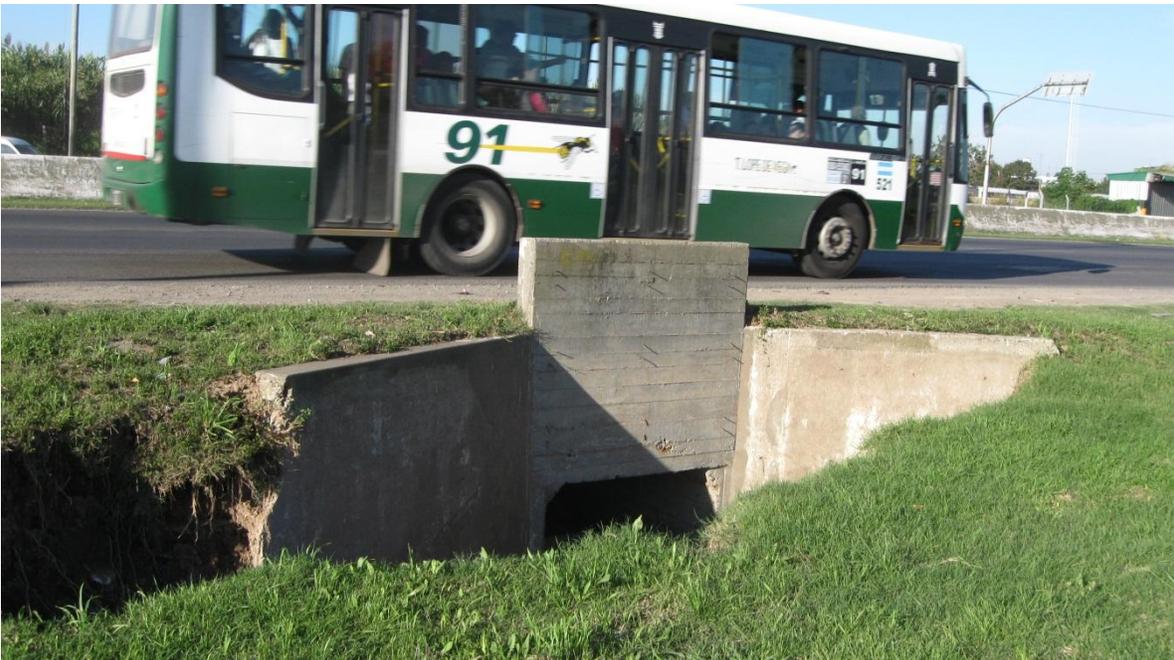
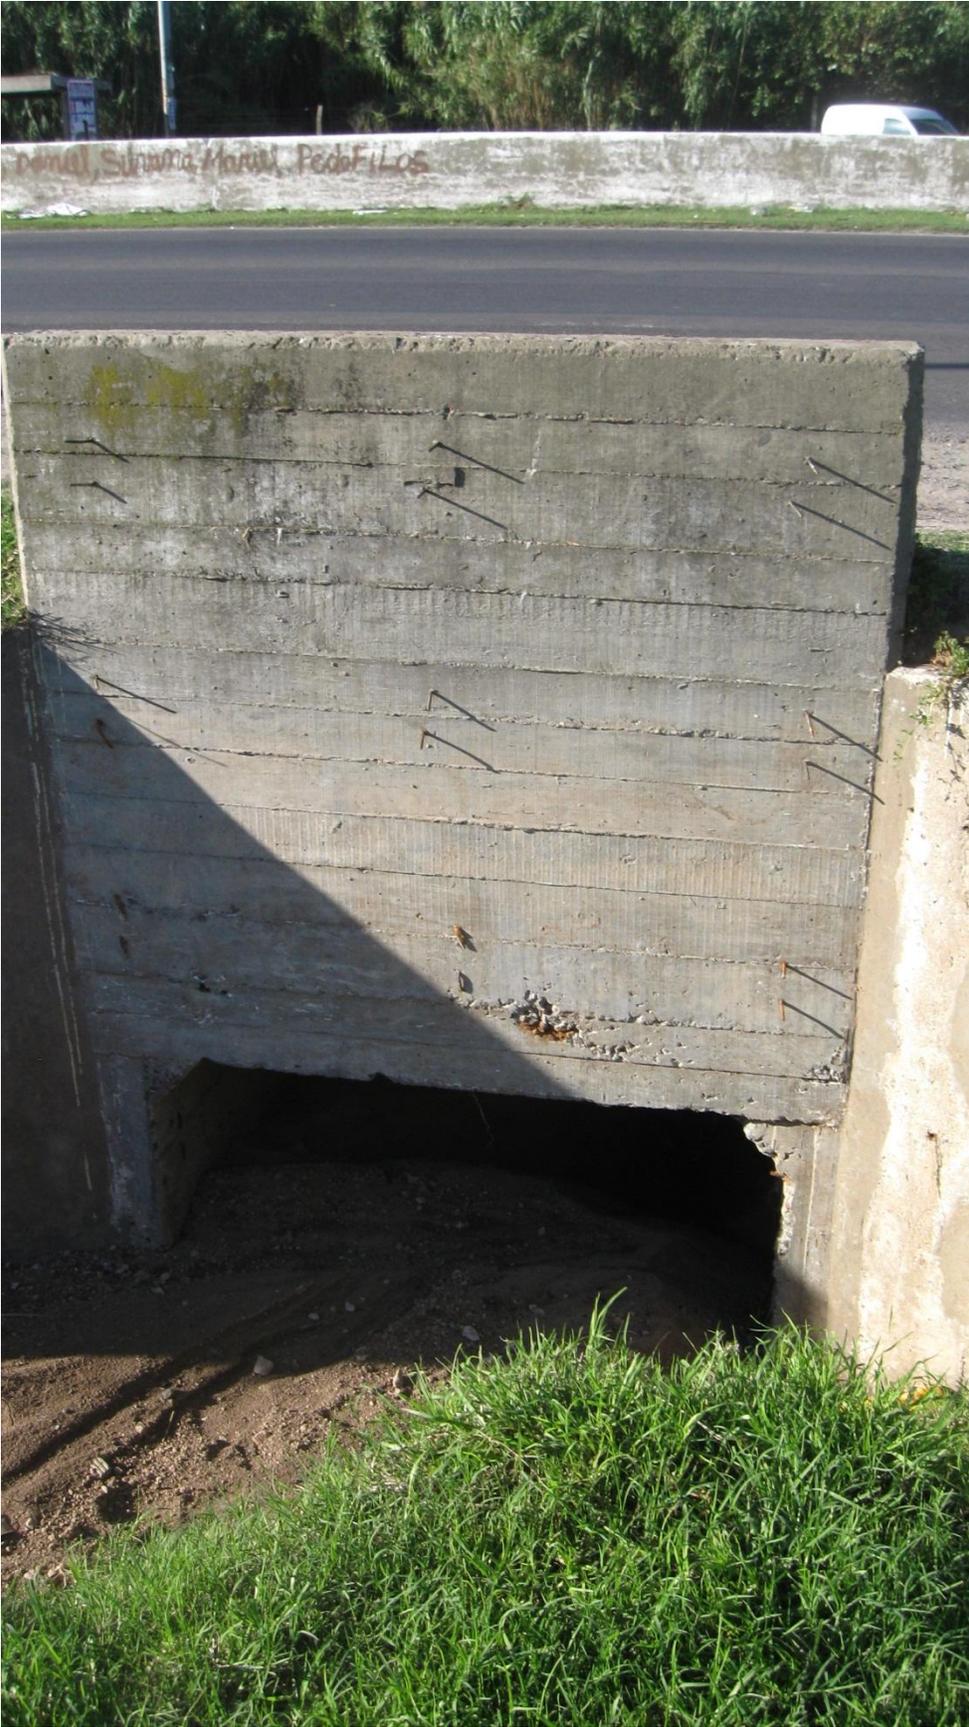
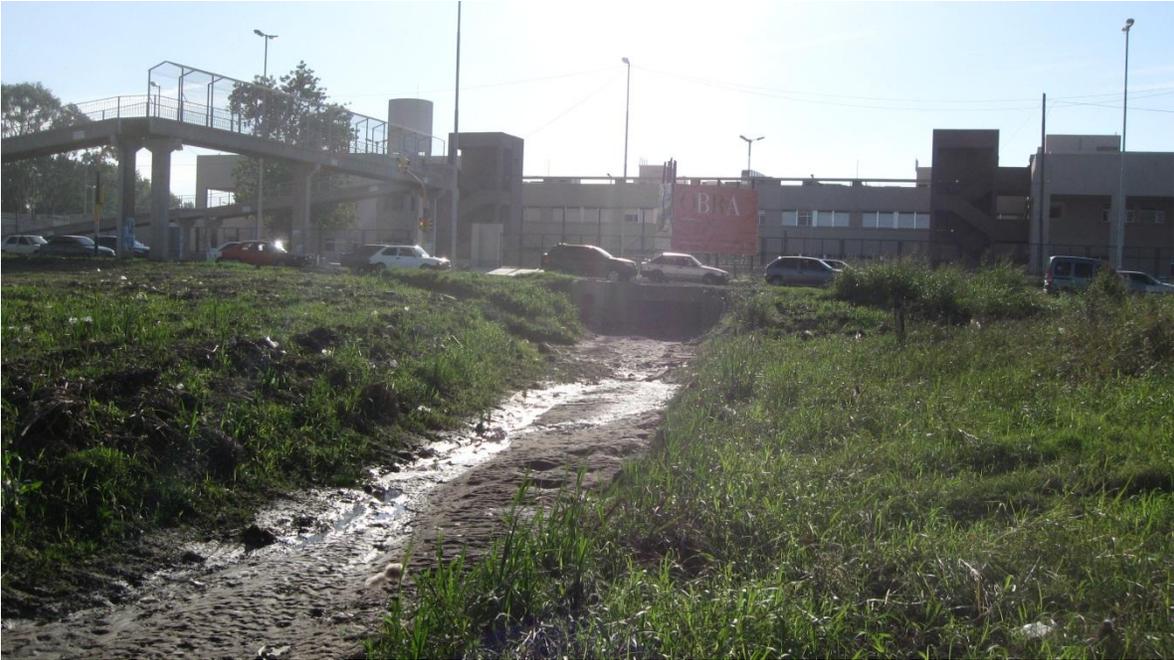
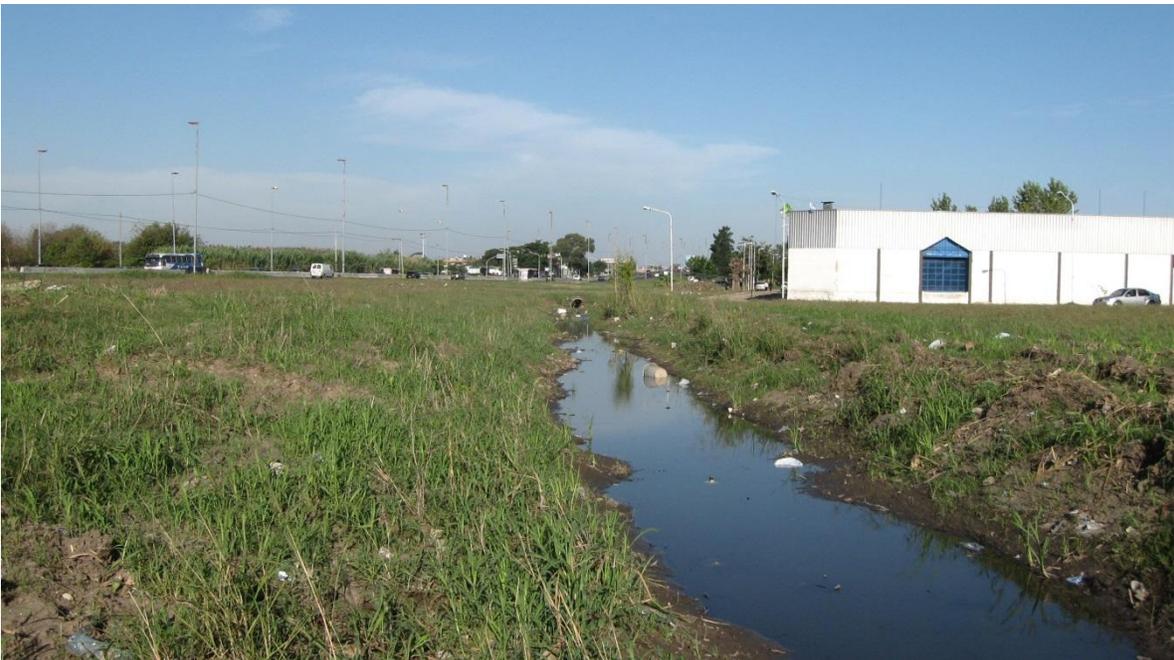
Este canal presenta en su pared lateral (como lo evidencian las imágenes que acompañan este modesto informe), en el sector de la intersección de la ruta 21 y camino de Cintura, una abertura de 4 metros por 2 metros, que estaría preparada para empalmar el alcantarillado que proviene a cielo abierto desde Ciudad Evita, por debajo de la ruta 21 frente al nuevo hospital. Trabajo cuya ejecución ha quedado pendiente, y nos habla de una negligencia extrema en el seguimiento y ejecución de un proyecto de tamaño envergadura.

También se evidenciaron otros puntos de vinculación entre este canal y el arroyo de la calle Lino Lagos (Artilleros- Fonrouge- Cucha Cucha), que constan de las dos alcantarillas que pasan por debajo del Camino de Cintura y desembocan, una de ellas en el reservorio y la otra directamente al arroyo Lino Lagos (Artilleros-Fonrouge-Cucha Cucha).

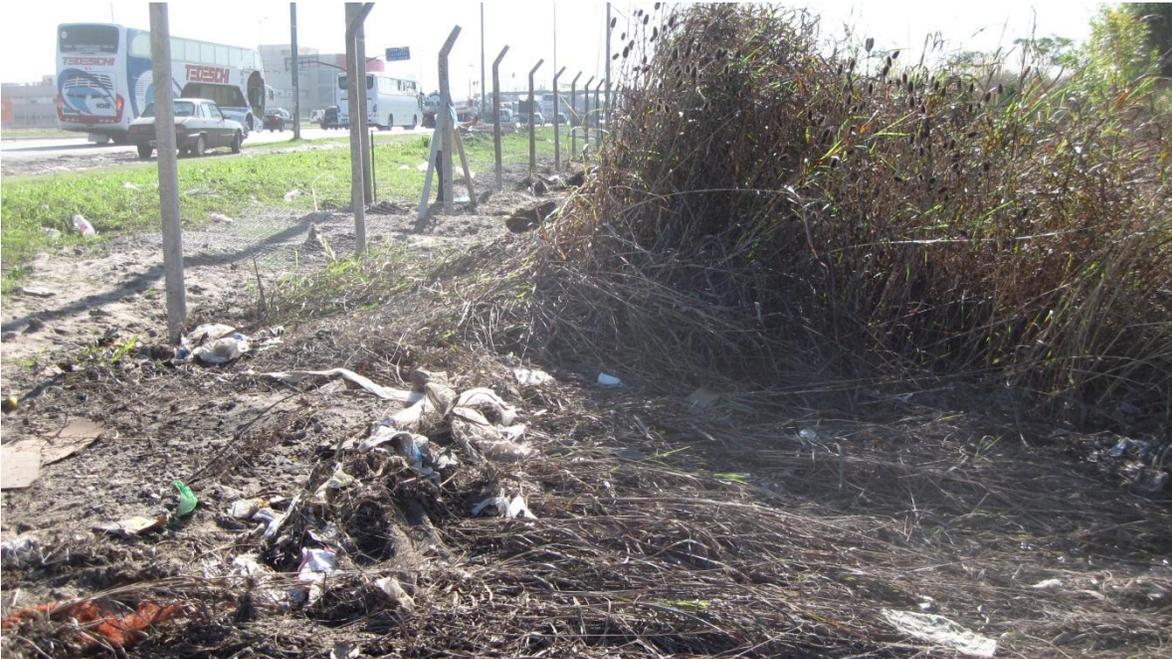
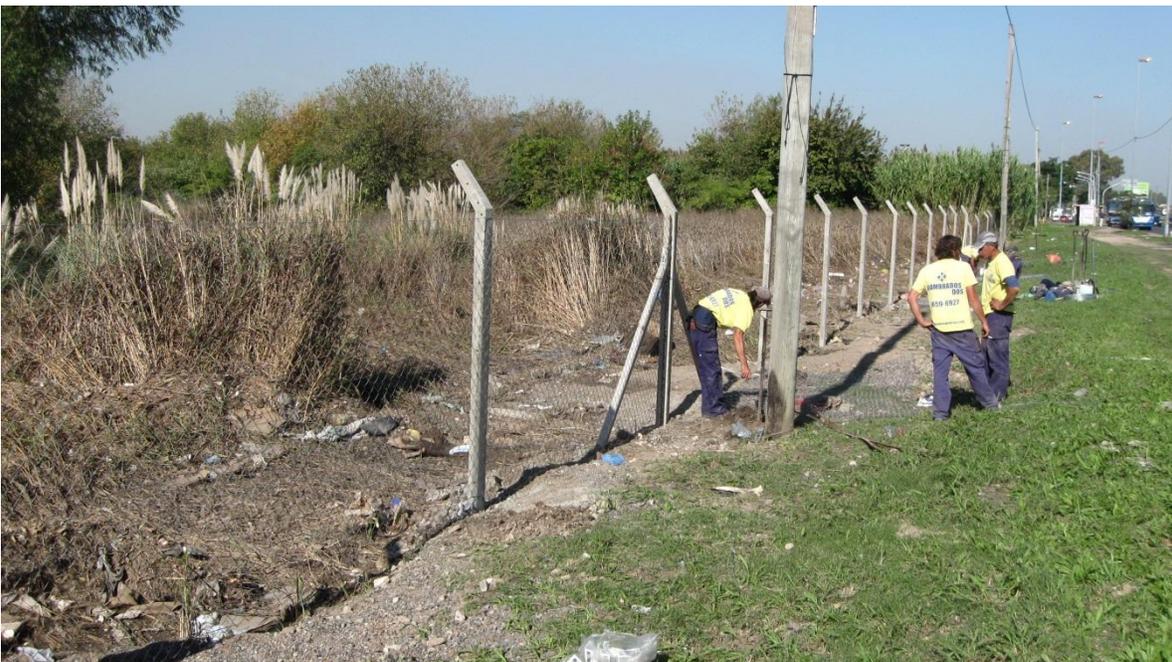
Obsérvese como el agua proveniente del nuevo canal cruzó Camino de Cintura, arrancó el alambre del cerco perimetral e ingresó al reservorio. Se puede apreciar como la vegetación quedó tumbada hacia el lado interior del reservorio.

El día lunes 8 de abril el alambre arrancado en una longitud de aproximadamente 80 metros estaba siendo reemplazado por una cuadrilla de trabajo.

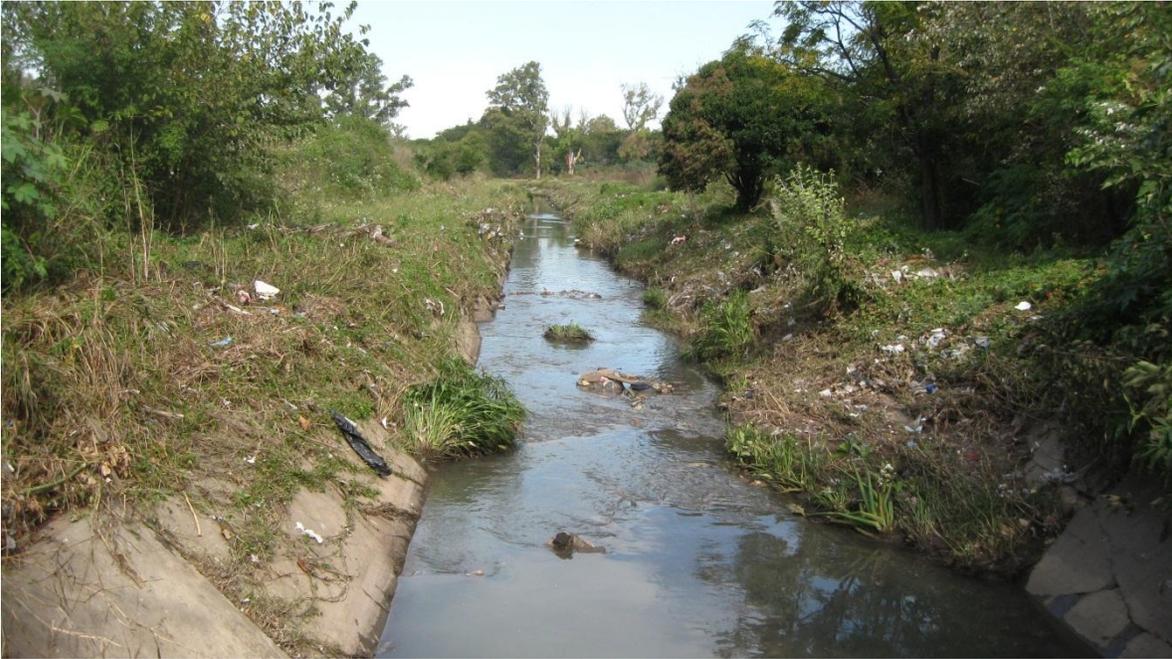
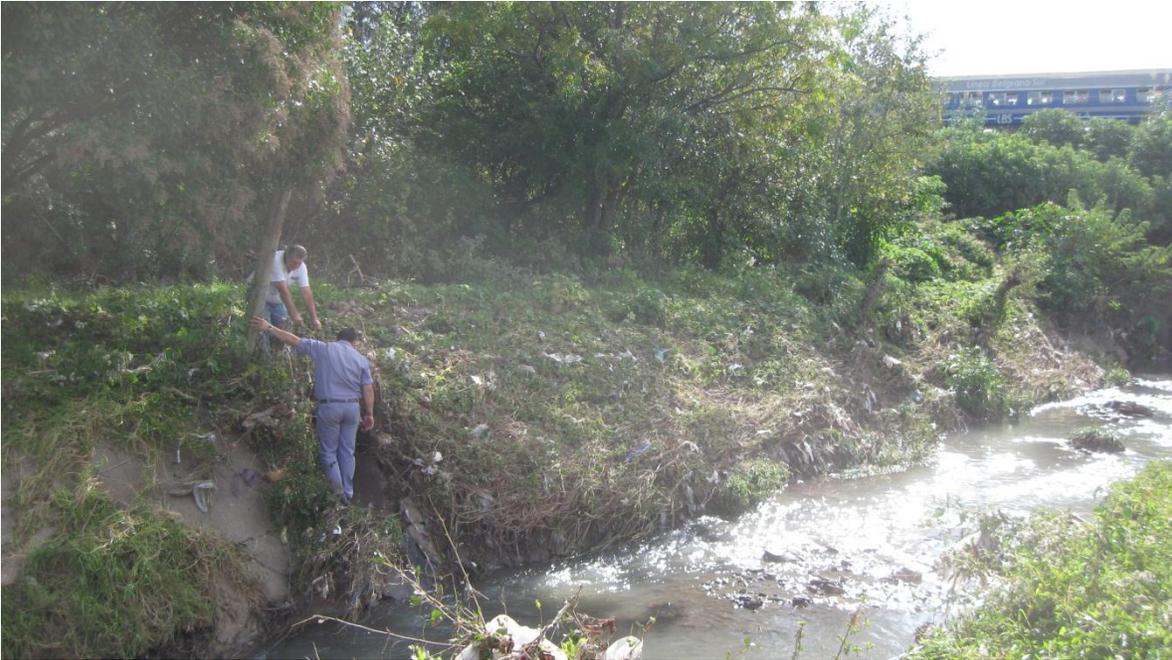
Su condición de mantenimiento es muy baja, a tal punto que además de los residuos que inevitablemente arrastra en su cauce producto de la actividad humana que se desarrolla a lo largo de su recorrido, actualmente presenta la invasión de su cauce en su tramo a cielo abierto del suelo y vegetación lindante. De más está decir que esto compromete la capacidad de acumulación y transporte de fluido al momento de una tormenta.
